MONUMENTENWACHT VLAAMS-BRABANT

Inspectierapport B-35 / 20709 / 2011 / B - Wijnpershuis
Wijnpersstraat 10 – 3000 Leuven

Inspectie Bouwkunde	INSPECTIENUMMER : B-35/20709/2011/B
OBJECT	: Wijnpershuis
LIGGING : Straat + nr. Gemeente/Stad	: Wijnpersstraat 3000 LEUVEN
WETTELIJKE BESCHERMING	: Monument d.d. 25/03/1938
HUIDIGE FUNCTIE	: Onderwijs of wetenschap
ABONNEE	: Provincie Vlaams-Brabant Provincieplein 1 3000 LEUVEN
INSPECTIEDATA	: 18/08/2011
UITGEVOERD DOOR	: Ralph SOMMERFELD Monumentenwachter bouwkunde contact: 016 / 31 97 56 GSM 0498 / 68 80 21 ralph.sommerfeld@monumentenwachtvlaamsbrabant.be Willy Roest Monumentenwachter bouwkunde contact: 016 / 31 97 54 GSM 0498 / 68 80 92 willy.roest@monumentenwachtvlaamsbrabant.be
TOTAAL AANTAL MANUREN	: 3u30 (ter plaatse)
UITGEVOERDE WERKEN	: /
GEBRUIKTE MATERIALEN	: /
VORIGE INSPECTIES	: 23/08/2001
OPMERKINGEN	: Op vraag van de eigenaar werden de daken, de aansluitingen, de nokken, de dakdoorbrekingen en de ondersteunende dakconstructie geïnspecteerd.

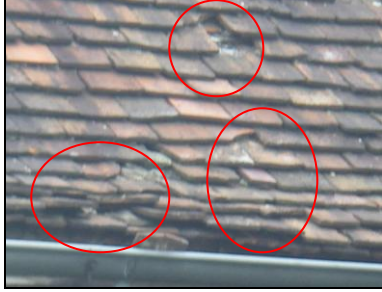
1.1.1. b) Specifiek				S	De tegelpannen zijn begroeid met algen en mossen, op verspreide plaatsen liggen er gebroken, uitgeschoven en verzakte tegelpannen, pannen met afgebroken hoeken en zijn er lokaal ernstig afschilferd. In het westelijke dakvlak van vleugel (2) zijn veel tegelpannen uitgeschoven en werd de onderzijde van de dakconstructie bekleed met een pvc-folie. Lokaal zijn de vernagelingen van de panlatten doorgeroest waardoor deze verzakken.

<p><u>Foto:</u> Op verspreide plaatsen in alle dakvlakken: gebroken, afschilferende en uitgeschoven tegelpannen. [I1-2a]</p>
		R			Men kan stellen dat de tegelpannen voor 60 à 70% recupereerbaar zijn.

- Grondig restaureren van de met tegelpannen beklede dakvlakken. De aanwezige tegelpannen zijn historisch waardevol en dienen zo veel mogelijk hergebruikt te worden. : 1.1.1. a)

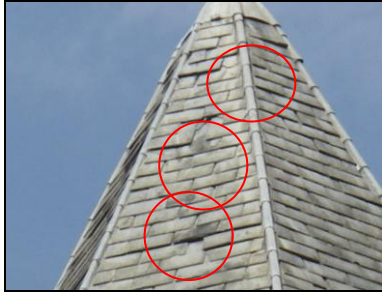
1.1.2. Leien	100				
1.1.2. a) Toren (3)			R		De met genagelde natuurleien beklede torenspits is in redelijke staat. Lokaal komen afgebroken hoeken, afgebroken en uitgeschoven natuurleien voor. Door de bepleistering en afwerkragen aan de binnenzijde, is de torenspits oncontroleerbaar. Er werden voor zover waarneembaar geen vochtinfiltraties vastgesteld.

<p><u>Foto:</u> Afgebroken en uitgeschoven genagelde natuurleien. [I2b]</p>

- Herplaatsen van de gebroken en uitgeschoven natuurleien. : 1.1.3. a)
- Snoeien van de monumentale moerbeiboom na advies van VIOE, Geert Van der Linden: geert.vanderlinden@rwo.vlaanderen.be : 12.3.

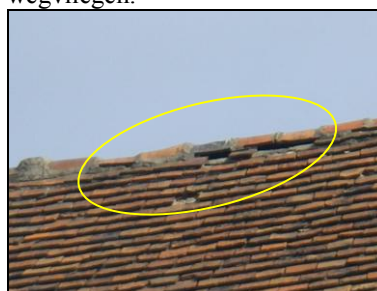
De nokken werden bekleed met gebakken aarden Boomse nokstukken. De nokstukken vertonen ernstige sporen van verwerking en schilferen af. De zijdelingse en onderlinge aanstrijkingen zijn begroeid met algen en mossen, vertonen scheurvorming, komen los en zijn grotendeels uitgeschoven. Vermoedelijk liggen de nokstukken op verspreide plaatsen los waardoor ze door de wind kunnen wegvliegen.

Foto: Uitgeschoven aanstrijkingen waardoor de nokstukken losliggen. [I 1-2c]

Vervangen van de verdwenen of gebroken nokstukken. Vastleggen van de losliggende nokstukken. : 1.2.1. a)

- Herleggen van de nokstukken en aanbrengen van de nodige aanstrijkingen. Verweerde, gebroken en of afschilferende nokstukken dienen vervangen te worden. : 1.2.1. a)

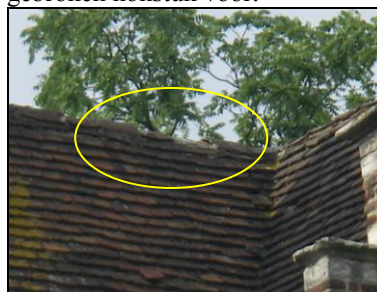
In de aansluiting met dak (2) zijn op de nok van dak (1) enkele nokstukken verdwenen. Op +/- 2 m vanaf de noordelijke kopgevel van gebouwdeel (2) komt één gebroken nokstuk voor.

Foto: Gebroken en verdwenen nokstukken. [I 1-2d]

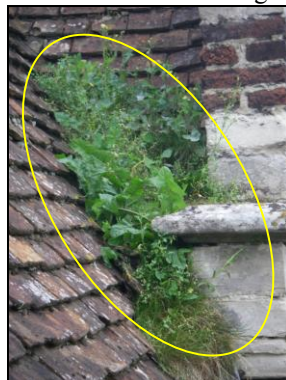
De kilgoten zijn begroeid met algen en mossen, vervuild door uitgevallen aanstrijkings, vooral in de laagste delen, de zalingen in de aansluiting met de toren (3) en het noordelijke bovendakse metselwerk van gebouwdeel (2). Hier zijn de kilgoten verstopt, komt er vrij ernstige plantengroei voor en zijn de dragende structuren op de zolderverdieping vochtig en ingerot. Ook het binnenmetselwerk is erg vochtig.

Foto: Verstopte kilgoot en zaling door ernstige vervuiling en plantengroei. [I 1-2e]

Reinigen en voorlopig herstellen van de kilgootbekledingen en de aansluitende zalinggoten. : 1.2.3. b) – 1.2.5.a) -1.2.5. b)

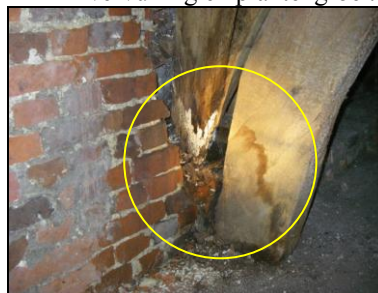
Foto: Ingerotte en vochtige structuren en onderliggend metselwerk door verstopte kilgoten.

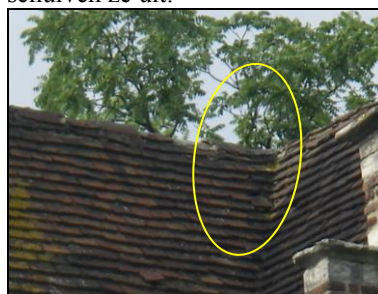
Op verspreide plaatsen zijn de tegelpannen in de aansluiting met de kilgootbekledingen gebroken en schuiven ze uit.

Foto: Uitgeschoven tegelpannen in de aansluiting met de kilgootbekleding. [I 1-2f]

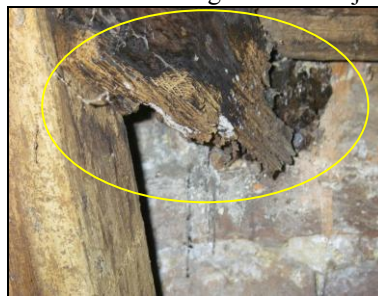
Verschillende draagstructuren zijn doorgerot.

Foto: Doorgerotte draagstructuur van de zaling. [I 1-2g]

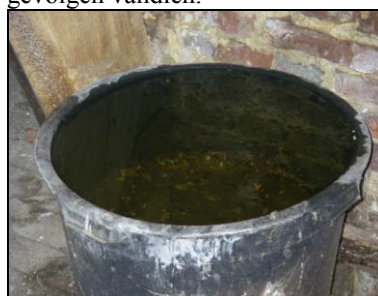
Het muurwerk is heel vochtig en de zoldervloer is zeer ernstig ingerot. Op de ingerotte vloer werd een metserskuip geplaatst om lekken van de zalinggoot op te vangen. (zie onderstaande foto) Deze loopt over met alle gevolgen vandien.

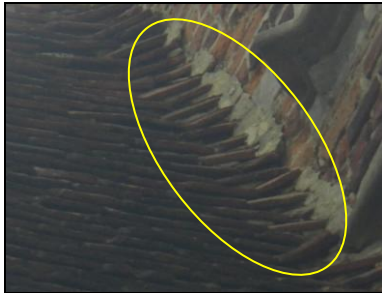
1.2.6. b) Specifiek		R				De tegelpannen zijn in redelijke staat. De mortel tussen de tegelpannen onderling vertoont scheurvorming en is lokaal uitgeschoven. De aanstrijkmortel in de aansluiting met het bovendakse muurwerk, vertoont scheurvorming, komt los en is lokaal verdwenen.

Lokaal herstellen van de aansluitingen met het opgaande muurwerk. : 1.2.6.

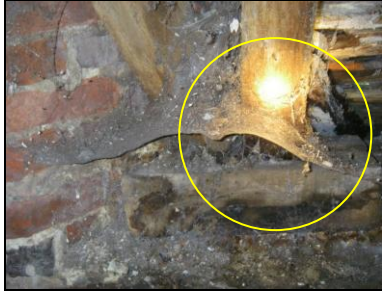
1.2.6. c) Toren (3)		R		S		<u>Aansluiting met zuidelijke dakvlak gebouwdeel (1):</u> De aansluiting werd voor zover waarneembaar uitgevoerd met loodslabben in trapvorm gelegen over de pannen en in het muurwerk ingewerkt. Voor zover waarneembaar werden geen gebreken vastgesteld. <u>Aansluiting met oostelijke dakvlak gebouwdeel (2):</u> De aansluiting is niet waterdicht. De ondersteunende structuren vertonen sporen van vochtinfiltratie, schimmelvorming en inrottingen.

<u>Foto:</u> Gescheurde, loskomende en afgevalen aanstrijkingen. [I1-2h] <u>Foto:</u> Vocht, schimmels en inrottingen door de slechte aansluiting. [I2i]

- Vernieuwen van de aansluitingen met het opgaande en bovendakse metselwerk. : 1.2.6.
- Grondig restaureren van de dakkapellen, aansluitingen, frontons en de luiken. : 2.1.

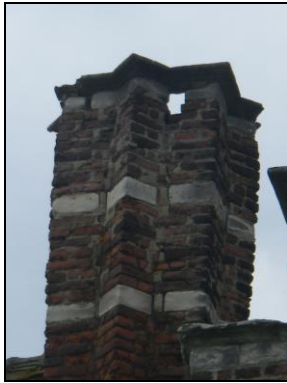
2.4. Schoorstenen (bovendaks)		50	25	25		
2.4.1. Gebouwdeel (1)			M	(S)		<p><u>Centrale schoorsteen:</u> De schoorsteen is in matige tot slechte staat</p> <p><u>Vastgestelde gebreken:</u></p> <ul style="list-style-type: none"> - verweerde baksteen; - verzanding en uitvallend voegwerk; - verdwenen en loszittende baksteen in het hoogste deel aan de noordelijke zijde; - lichte bolstand en verspreid lichte scheurvorming. <p>De witte natuurstenen speklagen zijn licht verzand en voegwerk valt uit. In het noordelijke deel van de hoogste speklaag is één witte natuursteen verdwenen. De afdekstenen zijn verzand, vertonen uitvallend voegwerk en afgebroken hoeken. De mortelaanstrijking met de tegelpannen vertonen scheurvorming, komen los en zijn lokaal verdwenen.</p>

<p><u>Foto:</u> Matige tot slechte toestand van de centrale schoorsteen, loszittende en verdwenen bak- en natuursteen. [I1j]</p> <p><u>Oostelijke schoorsteen:</u> De oostelijke schoorsteen, bovenop het bovendakse mestelwerk, helt licht over naar de westelijke zijde. Het baksteenmetselwerk vertoont aan de westelijke zijde sporen van verwerking, verzanding en uitvallend voegwerk. De witte natuurstenen speklagen en afdeksteen zijn in redelijke staat. Vooral aan de westelijke zijde werden sporen van verzanding van het voegwerk en de natuursteen waargenomen. De mortelaanstrijkningen met de tegelpannen zijn gescheurd, komen los of zijn lokaal verdwenen.</p>

Vastleggen van de losliggende onderdelen van de schoorstenen. Voorlopig herstellen van het verdwenen metselwerk en de aansluitingen met de dakvlakken. : 2.4.

- Demonteren en terug opbouwen van de schoorstenen. Vernieuwen van alle aansluitingen. : 2.4.1.
- Vernieuwen van alle hanggoten en aansluitende afvoerbuizen. Goten langer dan 10 lopende meter voorzien van een uitzetting en bijkomende afvoer. : 4.1. – 4.2.

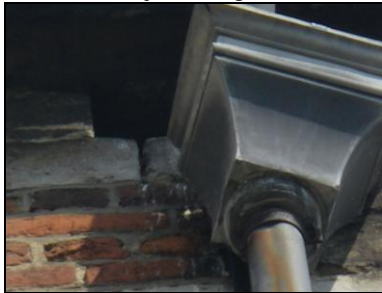
<p>4.1. Goten</p> <p>4.1.1. Algemeen</p>			100	<p>S</p> <p>Algemeen kan men stellen dat de zinken hanggoten in slechte staat zijn. De goten zijn verweerd, vertonen putcorrosie en lokaal gescheurde lasnaden. Op verspreide plaatsen zijn de goten verzakt of plooiën ze open. Hierdoor vloeit het regenwater over de goot naar beneden en spat het regenwater tegen het muurwerk op. Verspreid zijn de goten vervuild, waardoor water en vuil stagneren. De metalen goothaken zijn licht roestig en op verspreide plaatsen verzakt. De ondersteunende eikenhouten latten zijn ingerot en lokaal verdwenen.</p>   <p><u>Foto:</u> Slechte toestand van de hanggoten. [I1-2k]</p>
<p>4.2. Afvoer</p> <p>4.2.1. Algemeen</p>			100	<p>S</p> <p>Algemeen kan men stellen dat de zinken afvoerbuizen in slechte staat zijn. Het zink vertoont ernstige sporen van verwerking en putcorrosie. De ontvangers, bovenop de buizen en in de aansluiting met de hanggoten, zijn eveneens verweerd, komen lokaal los, zijn verzakt of doorgescheurd. De metalen scharnierhaken zijn ernstig roestig en hangen lokaal los. De westelijke afvoerbuis van gebouwdeel (2) is verdwenen waardoor het regenwater tegen het muurwerk afvloeit. [I2m] De gietijzeren voetbuizen zijn roestig.</p>

<p><u>Foto:</u> Verweerde zinken afvoerbuizen, gescheurde en verzakte ontvangers. [I1-2l]</p>

Reinigen en herstellen van de lekkende en opengeplooid hanggoten. Voorlopige plaatsen van afvoerbuizen zodanig dat het muurwerk gevrijwaard blijft van vocht. : 4.1. – 4.2.

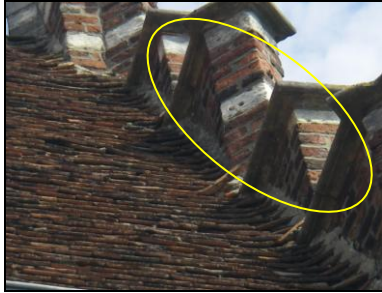
<p>5.1. Opgaand baksteen- metselwerk + voegwerken</p> <p>5.1.1. Algemeen</p>		100				<p>Door de slechte toestand van de goten en de afvoerbuizen vertoont het muurwerk in de laagste delen en ter plaatse van de verdwenen afvoerbuizen sporen van vocht, verzanding en uitvallend voegwerk. De bakstenen vertonen sporen van verwerking.</p>
<p>5.8. Muurbekroningen</p> <p>5.8.2. Topgevels</p> <p>5.8.2. a) Gebouwdeel (1-2)</p>	65	20	15			<p>Het bovendakse metselwerk in trapvorm, bekleed met witte natuurstenen afdekstenen, is in redelijke tot lokaal matige staat. Het muurwerk helt lokaal licht over naar de daken toe. Op verspreide plaatsen komen verweerde bakstenen, verzanding en uitvallend voegwerk voor. De witte natuurstenen negblokken en de afdekstenen vertonen uitvallend voegwerk, lichte gipskorstvorming, oppervlakkige verzanding en beschadigingen.</p>

<p><u>Foto:</u> Verweerde bakstenen, verzanding en uitvallend voegwerk. [I1-2n]</p> <p>Het noordelijke bovendakse metselwerk vertoont in het oostelijke laagste deel ernstige vochtsporen, vorstschade en zoutuitbloei, veroorzaakt door de slechte toestand van de noordoostelijke kilgoot en zaling.</p>

Herstellen van het uitgevallen voegwerk en opvullen van de scheuren met een compatibele mortel. Het is belangrijk om bij het vernieuwen van het voegwerk opnieuw kalkmortel te gebruiken.

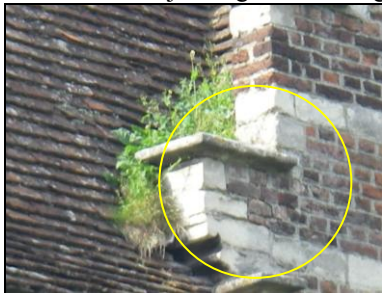
<p><u>Foto:</u> Sporen van vocht en zoutuitbloeiing. [I2o]</p>

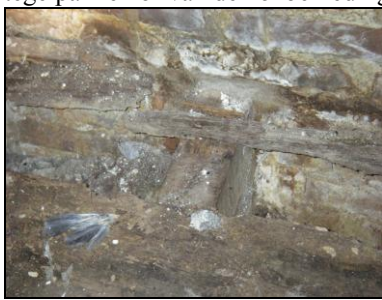
6.1.2. Vloeren en zolderingen				100		
6.1.2. a) Gebouwdeel (2)				S		De dragende naaldhouten structuur en de beplanking vertonen in de aansluiting met de toren (3) zeer ernstige sporen van vocht, schimmelvorming en inrottingen. Hier werd onder het lek een metserskuip geplaatst om het insijpelend regenwater op te vangen. De kuip is vol en loopt over! Ook de beplanking in de noordoostelijke hoek, gelegen onder de kilgoot en de zaling, vertoont vochtsporen. Lokaal werden doorheen de zoldervloer vochtkringen vastgesteld afkomstig van uitgeschoven tegelpannen of van de nokbekleding.

<p><u>Foto:</u> Vochtsporen, schimmels en ingerotte draagstructuren en beplanking in de aansluiting met de toren (3).</p>

- Herstellen van de vastgestelde gebreken voorkomend bij de topbekroningen. : 5.8.
- Structureel controleren van de ingerotte dragende structuur van de zoldervloer. Indien nodig vervangen en terug plaatsen van een beplanking. : 6.1.2. a)
